ANTI-KVARISK FÖRUNDERSÖKNING

Marketenteriet, Rindö Hamn

Antikvarisk förundersökning, 2014-12-19

Den antikvariska förundersökningen är utförd av Nyréns arkitektkontor genom:

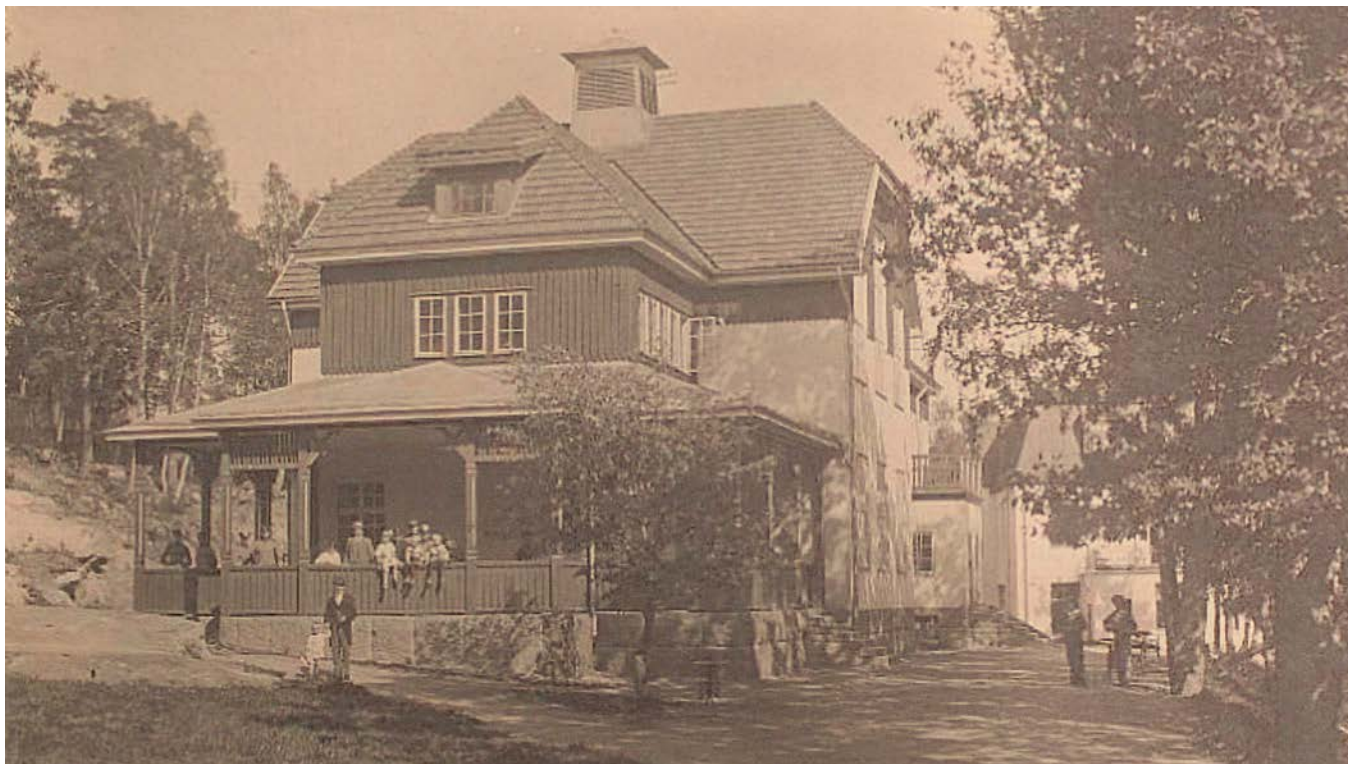
Marketenteriet år 1917. Verandan var vid uppförandet öppen runt om. Källa: VFM.

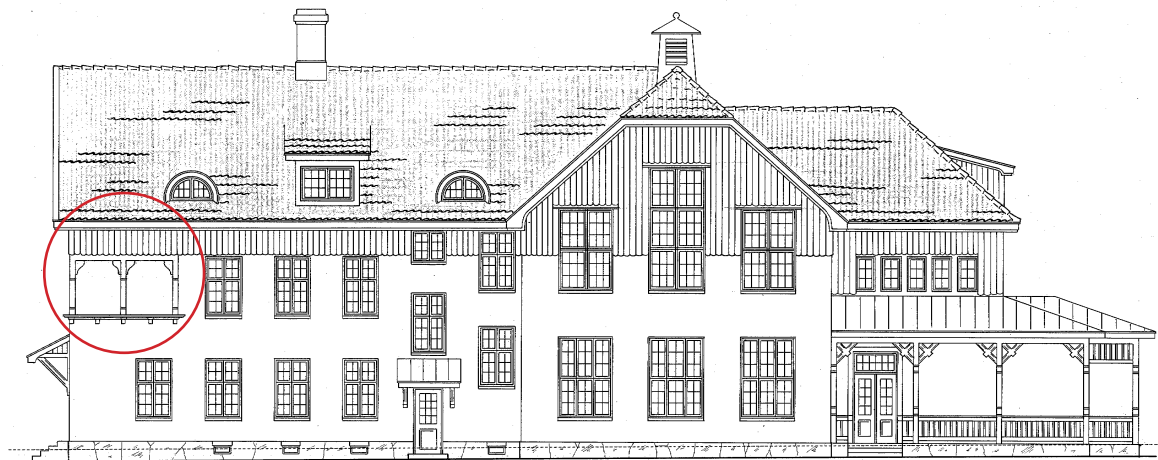
FASAD MOT NORR.

Originalritningarna över byggnadens fasader. De höga fönsterpartierna på tvärställda partiets gavel är idag minskade. Observera den indragna balkongen i den norra fasadens östra hörn som markeras med röd ring. Den lägre byggnadsdelen på husets västra ände var ursprungligen en öppen veranda.

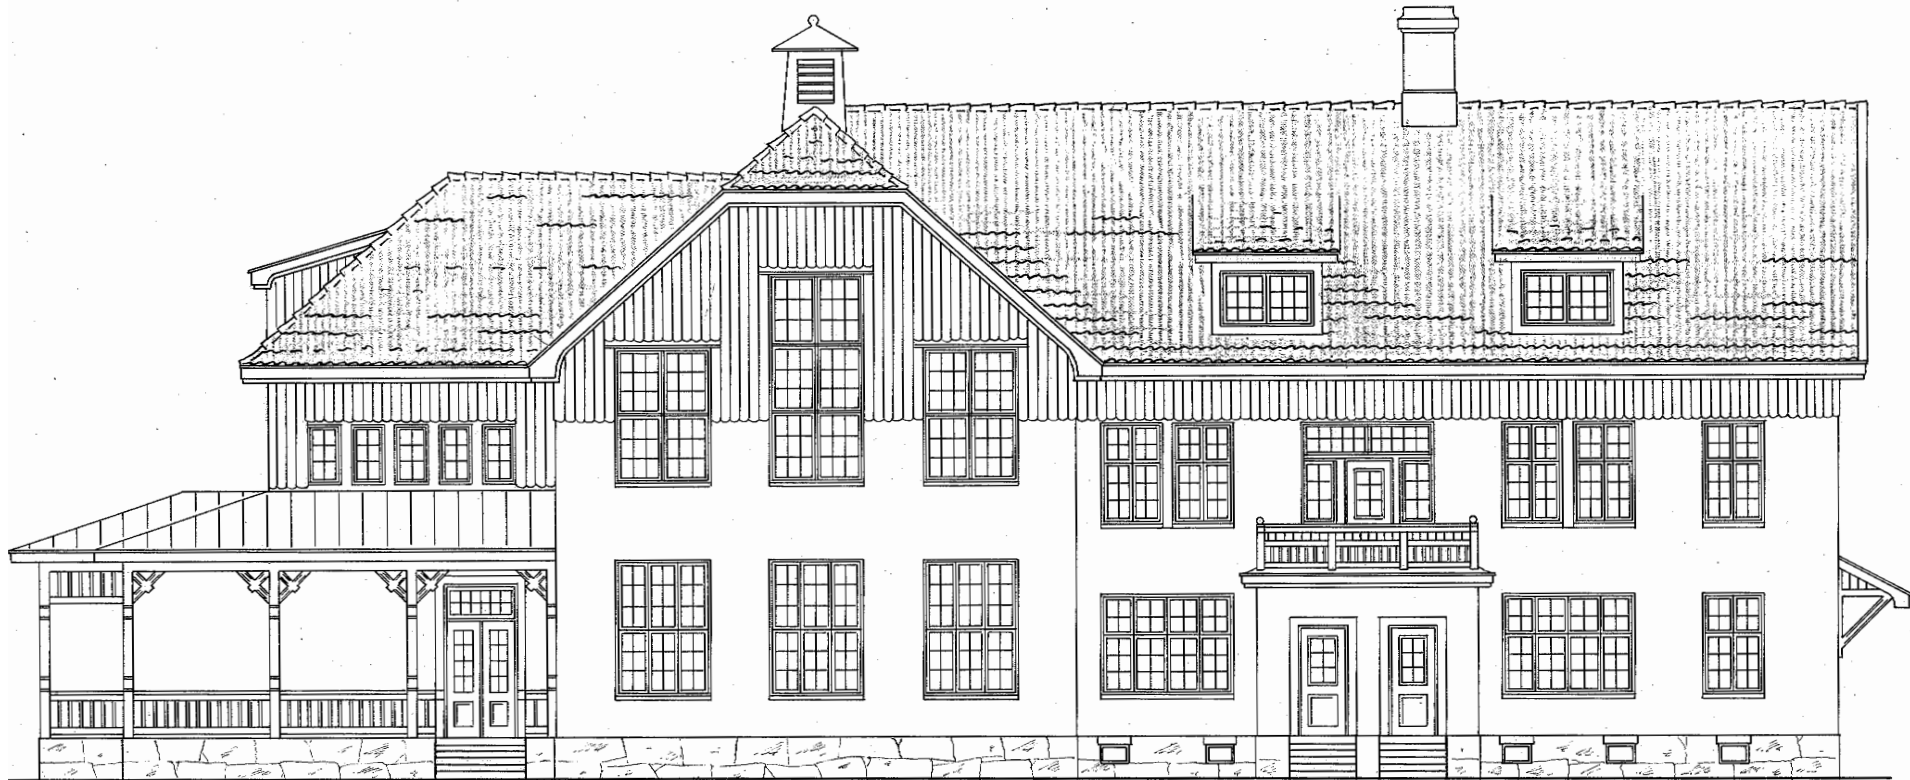
FÄSAD MOT SÖDER

Marketenteriets södra fasad efter Josephsons ursprungliga ritningar. Inskannad ritning ur Fortifikationsverkets arkiv.

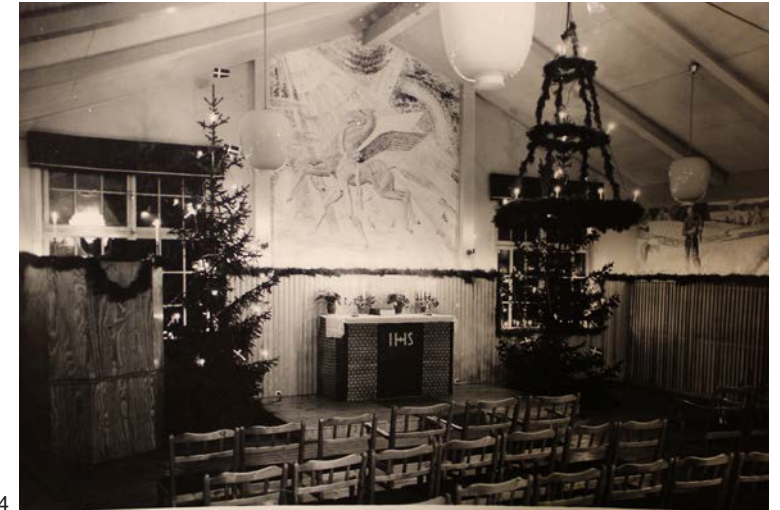
4 Julfirande i samlingsalen 1951 där rummet iordningställdes som kyrksal. I rummets mitt syns Stövlings väggmålning föreställande den bevingade hästen Pegasus. Källa: VFM, fotograf OF.

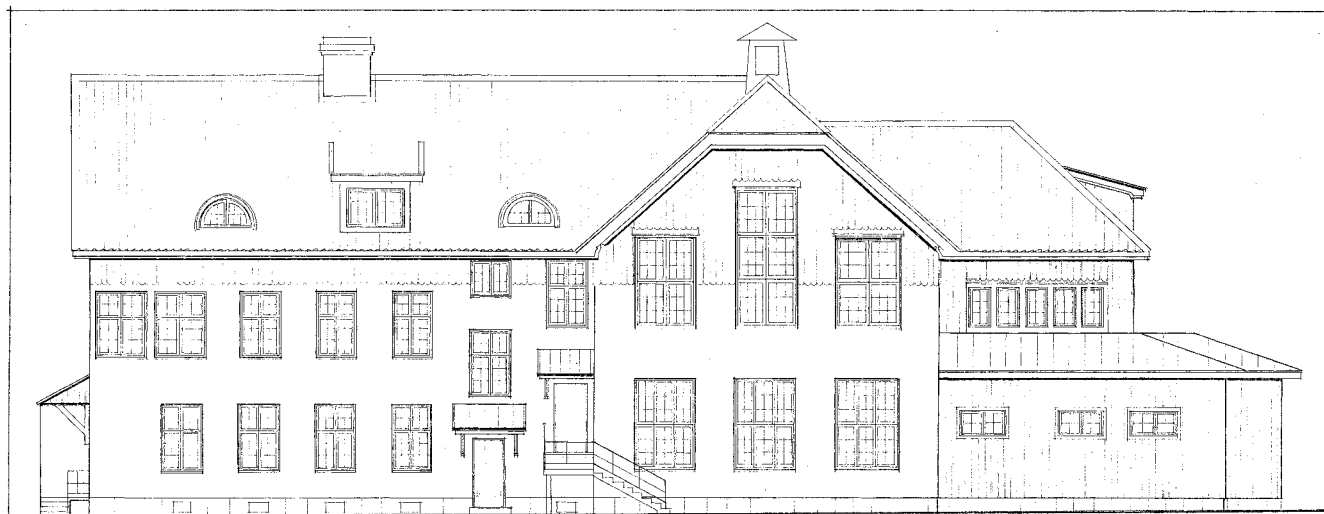
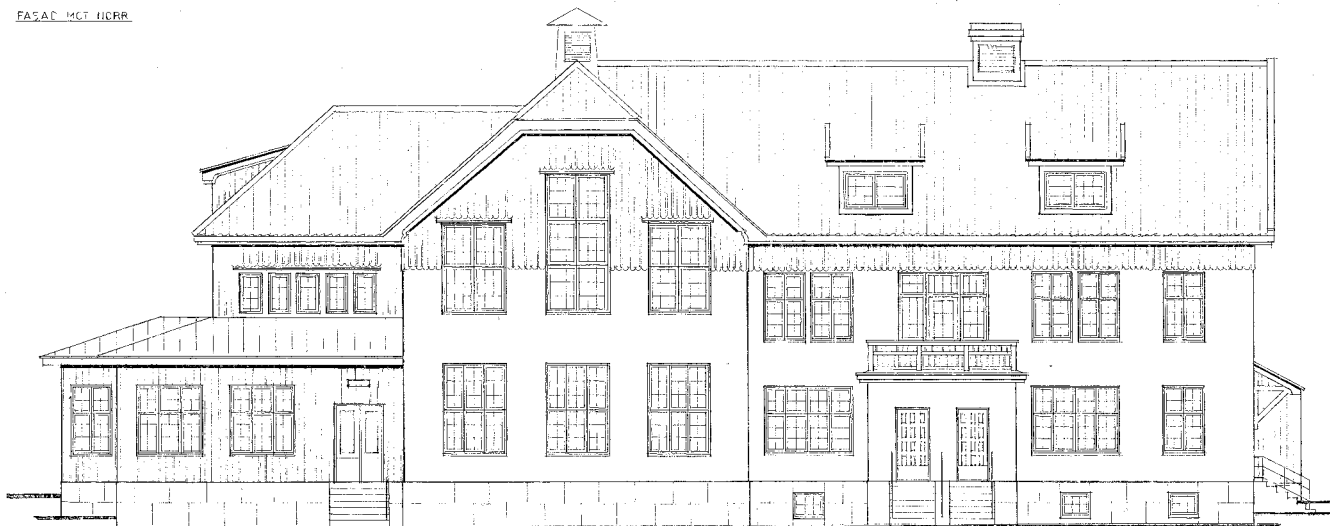
FASAD MOT NORR

- E ÖPPNINGAR IGENSÄTTES.
- C YTTERTRAPPA RIVES.
- D SKÄRM TAK FÖRLÄNGES.
- D NY LASTKÄJ, ENTRÉDÖRR.
- A NY ENTRÉDÖRR.
- NR FÖRÄNDRINGAR I FASADERNA

Uppmåtningsritningar av byggnadens fasader i samband ombyggnaden 1969. De höga fönsterpartierna på tvärställda partiets gavel är idag minskade. I den norra fasadens östra hörn fanns tidigare en indragen balkong. Den lägre byggnadsdelen på husets västra ände var ursprungligen en öppen veranda.

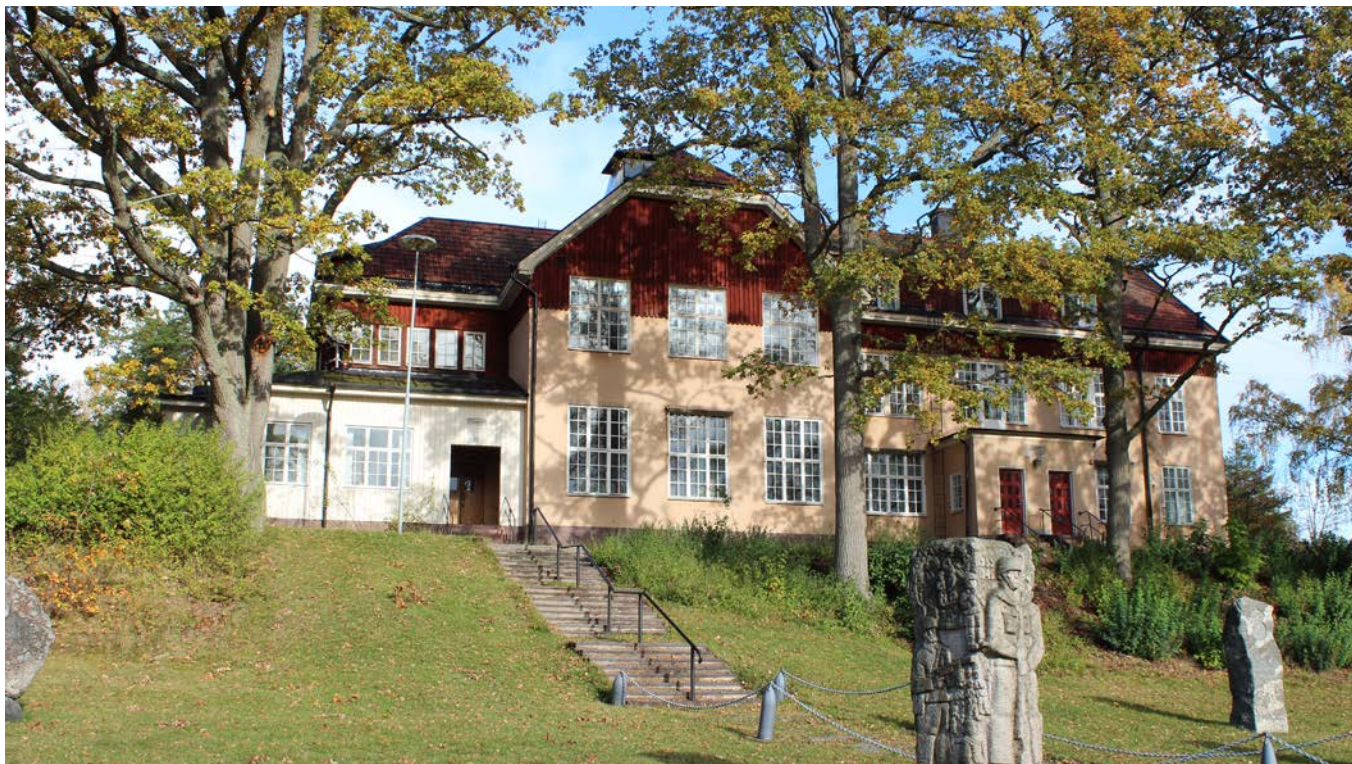
Byggnaden ligger upphöjt i landskapet. På gräsplanen framför står ett flertal minnesmärken som berättar om de olika regementenas närvaro på platsen.

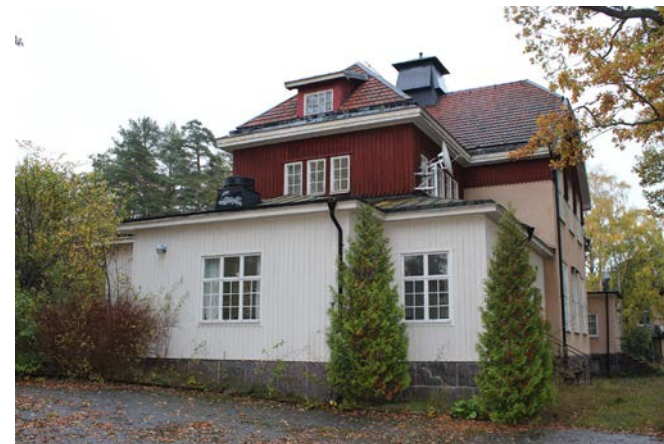
Verandan kläddes förmodligen in under en ombyggnad på 1920-talet.

Likaså skulle den numera igenbyggda verandan kunna återställas till sin forna utformning med öppna sidor. Ritningsmaterial till verandaräcken, skärmtak och andra detaljer finns bevarade vilket möjliggör ett återställande i detalj. Att utgå ifrån de ursprungliga ritningarna är en förutsättning för att återställande åtgärder ska vara positiva för byggnadens kulturhistoriska värden.

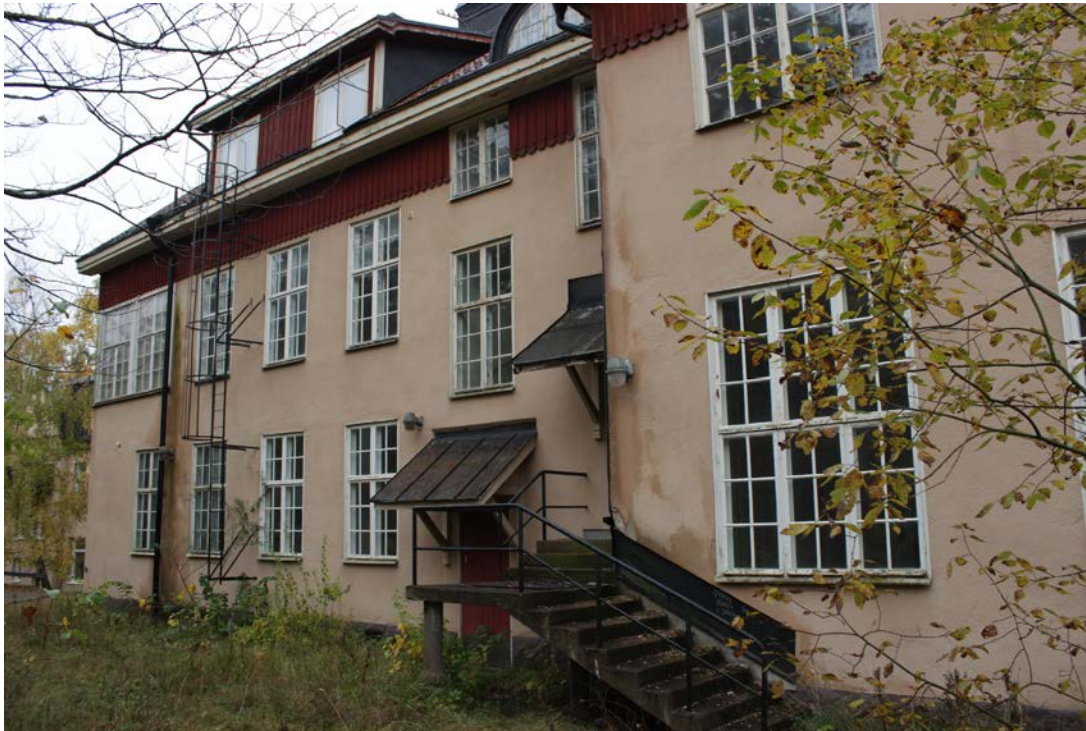
1 Byggnadens norra sida uppvisar byggnadsdetaljer från olika perioder. Överst i bild skymtar en av takkuporna med sina moderna planglasfönster. Brandstegen är ett senare tillägg.

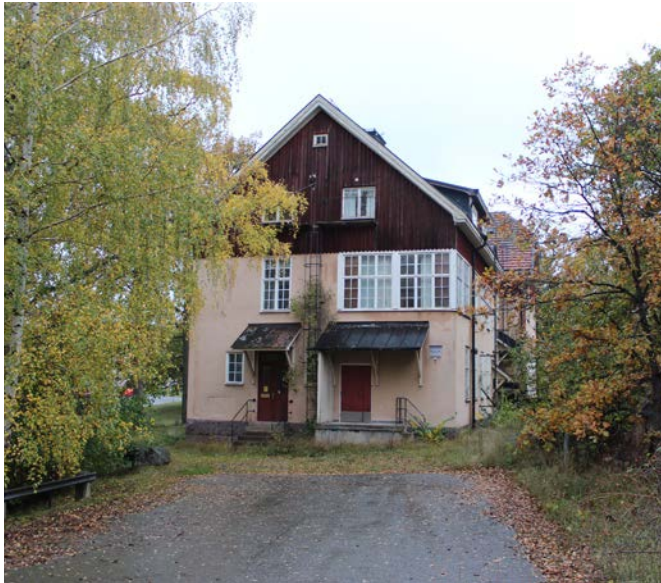
3 Byggnadens östra gavelparti. Fönsterbandet i hörnet på andra våningen tillkom när den tidigare öppna balkongen kläddes in.

bevarade ritningsmaterialet kan användas som inspiration vid formgivning och gestaltning. Det skulle vara lämpligt att vid en ombyggnad återställa den ursprungliga indragna balkongen samt den öppna verandan.

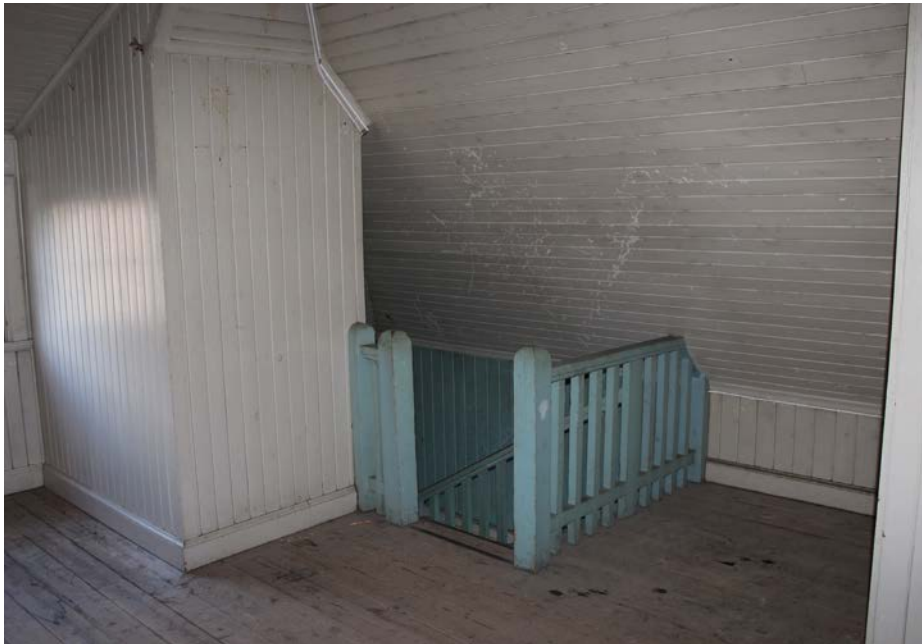
1 Läktaren på andra våningen hade överblick över samlingshallen. Den bevarar sin ursprungliga panelkaraktär och brädgolv.

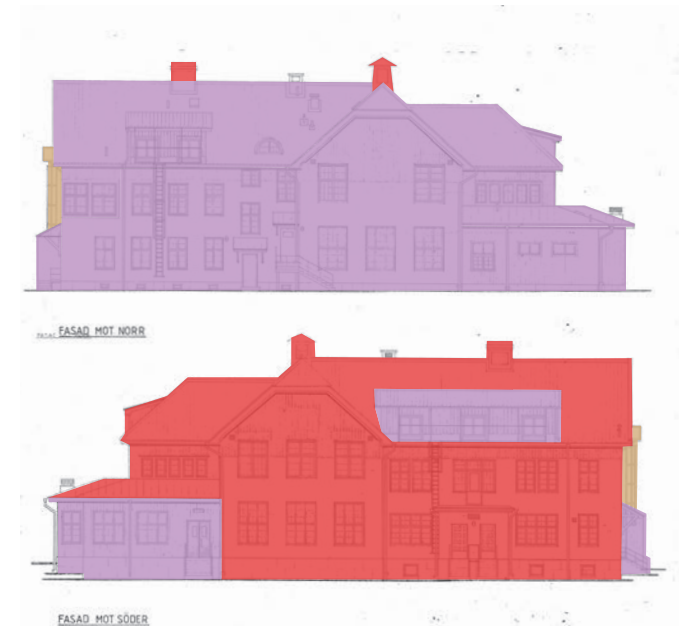
Byggnadens väl bevarade fasad och takfall mot söder, med undantag för den ombyggda takkupan, bedöms ha en hög känslighet. Det utesluter inte att ändringar kan genomföras men det ställer höga krav på utförandet. Balkonger skulle kunna tillbyggas åt norr och öster under förutsättning att de inordnar sig i byggnadens övriga arkitektur och materialitet på ett sådant sätt att de inte upplevs som störande. Det

Byggnadens fasader mot norr och söder.
